RELATÓRIO TÉCNICO DE FISCALIZAÇÃO
Nº 49/2023

Serviço Autônomo de Água e Esgoto
De Nova Santa Bárbara - SAMAE

MARINGÁ - PR
MARÇO/2024

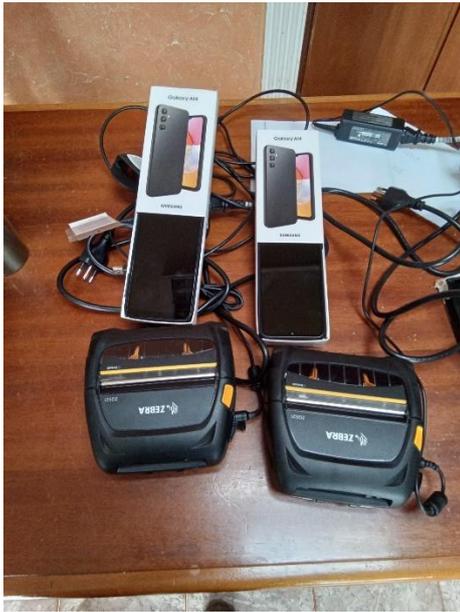
Foto 5 – Equipamentos de leitura

A forma de execução de leitura não é eficiente	Conforme regulamento aplicável ao prestador	Foto 5 e 9 (Em processo de transição)	Imediato
Inexistência de procedimentos regulamentados em casos de ressarcimentos (prazos, avisos, acordos, etc)	Conforme regulamento aplicável ao prestador	Não identificado no regulamento (Recomendamos a atualização do regulamento, modelo no anexo 05)	Em até 90 dias
Não fornecer número do protocolo ou ordem de serviço	Art. 6º, caput, III da Lei Federal nº 13.460/2017	Ver notas	Imediato
Não dispor de atendimento preferencial	Art. 5º, caput, III da Lei Federal nº 13.460/2017	Há a prática desse tipo de atendimento, porém não há placa de identificação	Em até 90 dias
Não disponibilizar manual ou regulamento de prestação dos serviços no atendimento ao usuário	Art. 6º, caput, VI da Lei Federal nº 13.460/2017	Não identificado	Em até 90 dias
Não realizar aferição de hidrômetros	Conforme regulamento aplicável ao prestador	Não identificado registros	Em até 90 dias

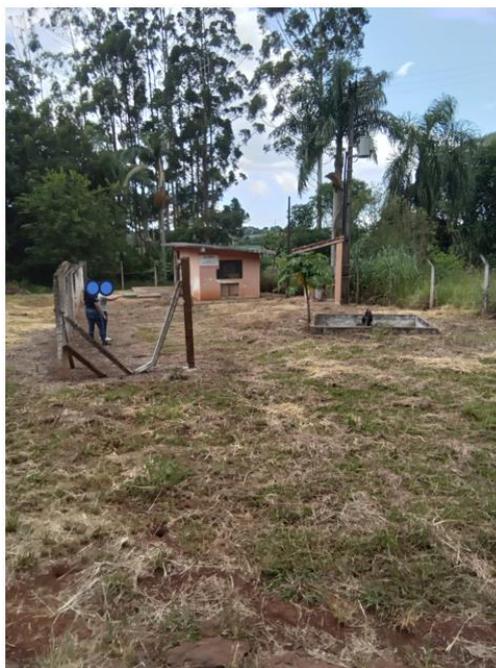
Foto 13 – Poço 02

CAPTAÇÃO – POÇO 02			
MANANCIAL SUBTERRÂNEO	REFERÊNCIA LEGAL	REGISTRO	PRAZO PARA ADEQUAÇÃO
A área não está devidamente cercada	Art. 2º, XI da Lei Federal 11.445/07	Foto 13 (cercamento danificado)	Em até 180 dias
As instalações não estão em bom estado de conservação	NBR 5674/1999	Fotos 13 a 18	Em até 180 dias

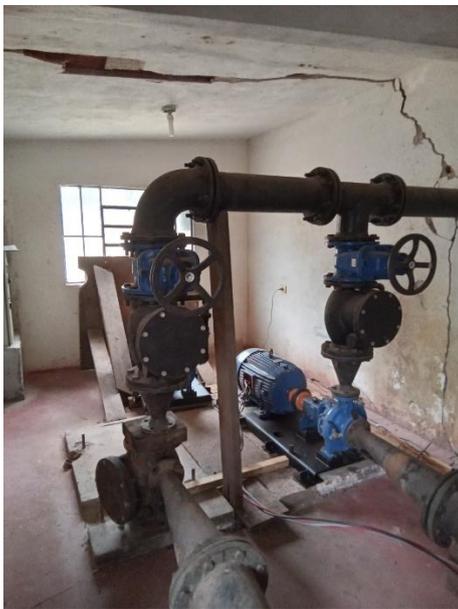
Foto 28 – EEA

Ausência de manutenção, limpeza, conservação e segurança	Normas e procedimentos técnicos pertinentes	Fotos 26 e 28 (atentar-se a segurança e conservação)	Imediato
Inexistência de Relatório Operacional	Item 3.1.3 Manual de Fiscalização ORCISPAR	Há a prática do registro de funcionamento da bomba, porém é necessário o registro completo para o relatório operacional	Imediato
O conjunto motobomba reserva não está instalado em paralelo	NBR 12.214/1992	Fotos 28 e 29	Em até 240 dias

- Ressaltamos que na EEA da Mina 01 é importante o conjunto motobomba reserva a disposição e instalada em paralelo a bomba existente, tal ação permite que com a falha da bomba principal seja acionada a bomba reserva. Também ressaltamos a importância da automatização do funcionamento das bombas visando eficiência energética e controle do sistema de abastecimento.
- Recomendamos que a ventilação da EEA da UTA deve ser feita na porta (foto 31) e não na estrutura de concreto, a porta deve conter aberturas com tela.
- Necessidade do diagrama unifilar do quadro, assim como o registro de manutenções do mesmo.
- Necessidade do registro de manutenções da casa de comando recomenda-se um registro em planilhas.
- Ambos os registros citados acima fazem parte do relatório operacional, reforçamos a necessidade da criação de tal relatório.

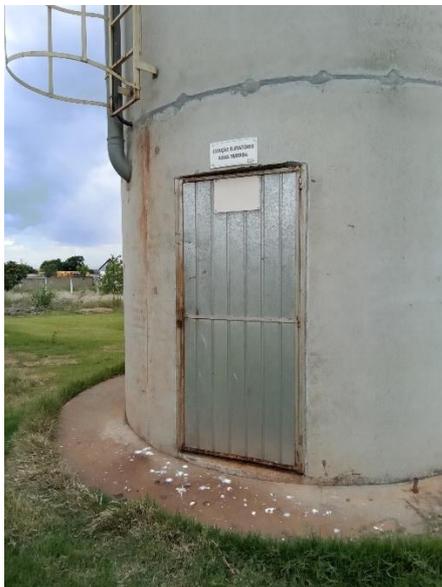
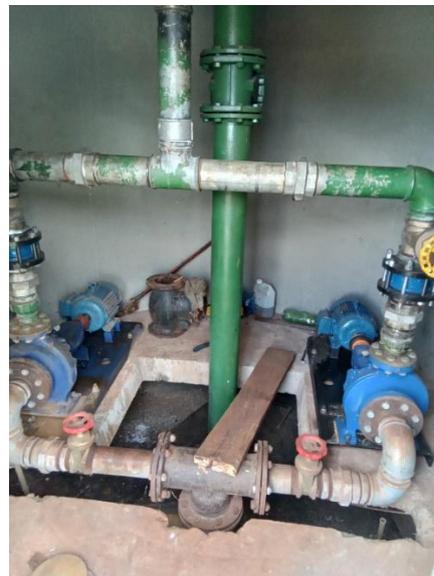
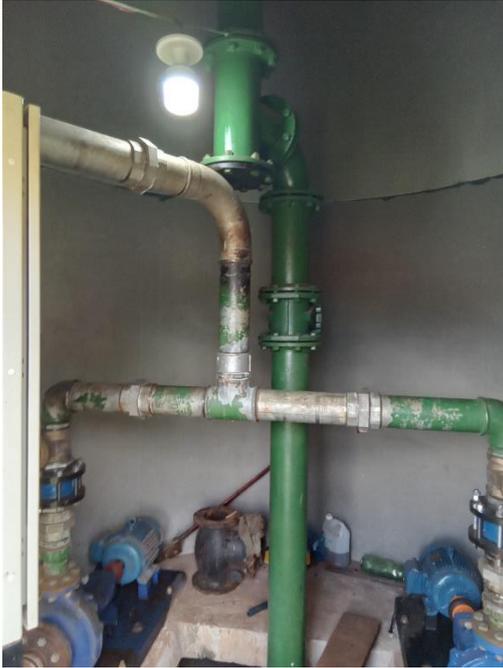
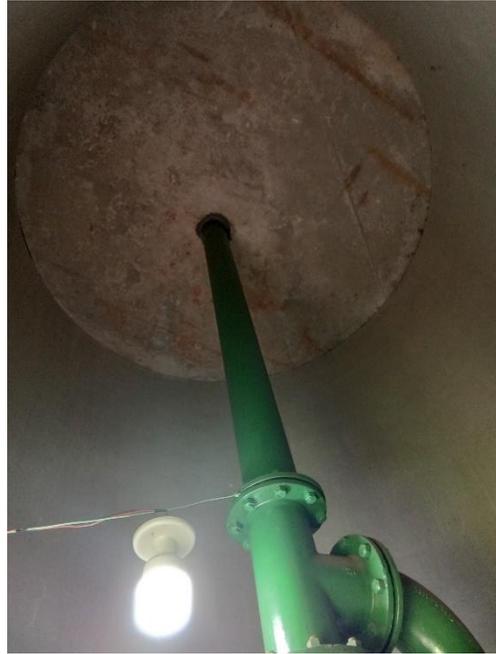
ELEVATÓRIA DE ÁGUA TRATADA			
UNIDADE FISCALIZADA	REFERÊNCIA LEGAL	REGISTRO	PRAZO PARA ADEQUAÇÃO
ELEVATÓRIAS			
Não há iluminação natural	Art 5.11.1 da NBR 12.214/1992	Fotos 31 a 34 (verificar porta com bandeira superior)	Em até 180 dias
A área não é ventilada	Art. 5.11.2 da NBR 12.214/1992	Fotos 31 a 34 (verificar porta com bandeira superior)	Em até 180 dias
Não há circulação de ar natural	Art. 5.11.2 da NBR 12.214/1992	Fotos 31 a 34 (verificar porta com bandeira superior)	Em até 180 dias
Inexistência do sistema de exaustão	Art. 5.11.2 da NBR 12.214/1992	Foto 34	Em até 180 dias
Inexistência de registros das manutenções realizadas no quadro e demais itens pertencentes a parte elétrica	NBR 5419/2001 e NBR 5410/1997	Não identificado	Imediato

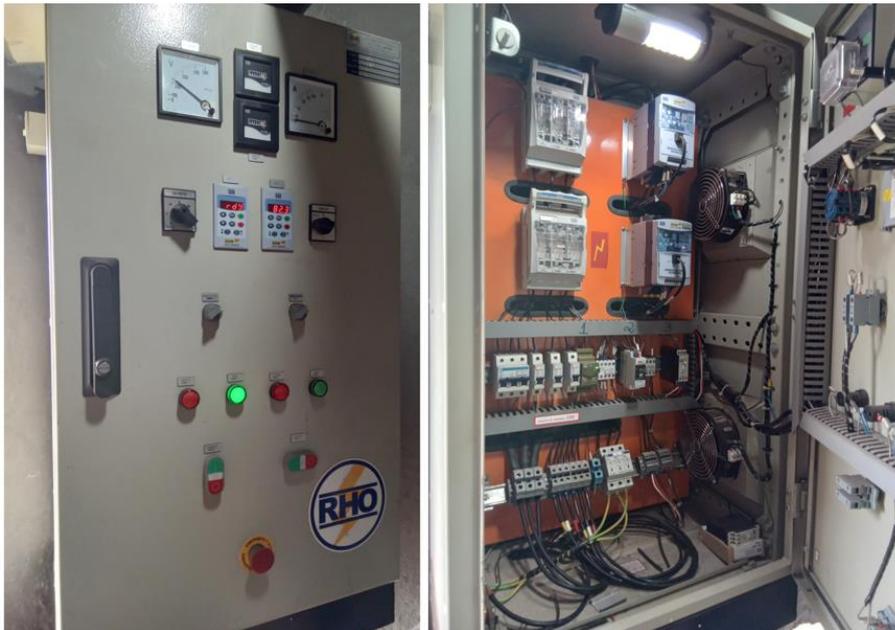
Foto 35 – Quadro de comando (fechado/aberto)

Inexistência de diagrama unifilar atualizado no quadro com especificações do sistema de aterramento	Art. 10.2.3 da NR10 e art 6.4 da NBR 5419/2001	Foto 35	Em até 180 dias
Inexistência de registros de manutenções na casa de comando	NBR 15.575/2021	Não identificado	Em até 180 dias
Inexistência de Relatório Operacional	Item 3.1.3 Manual de Fiscalização ORCISPAR	Há a prática do registro de funcionamento da bomba, porém é necessário o registro completo para o relatório operacional	Imediato
Sistema não automatizado	Normas e procedimentos técnicos pertinentes	Não identificado	Em até 365 dias
O sistema não é operado à distância	Normas e procedimentos técnicos pertinentes	Não identificado	Em até 365 dias

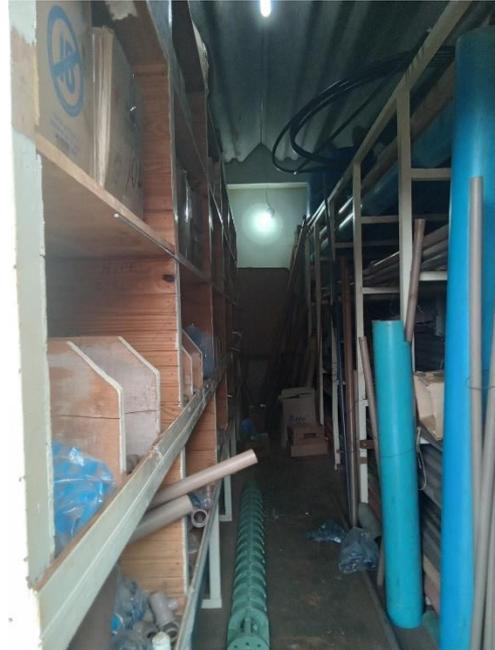
Foto 39 – Almojarifado

ADUTORA			
UNIDADE FISCALIZADA	REFERÊNCIA LEGAL	REGISTRO	PRAZO PARA ADEQUAÇÃO
ADUTORAS			
Não são realizadas descargas e limpeza da adutora periodicamente	NBR 12.215-1/2017	Não apresentado registro	Imediato
Não é realizada macromedição	NBR 12.215-1/2017	Não identificado	Em até 240 dias
Não existem estações pitométricas	NBR 12.215-1/2017	Não identificado	Imediato
A logística de suprimentos de materiais e equipamentos do prestador para atendimento de ocorrências de vazamento (estocagem, rapidez na aquisição, etc.) não são adequados	NBR 12.215-1/2017	Foto 39 (Atentar-se a organização e disposição dos materiais)	Imediato

- Recomendamos um inventário e controle de entrada e saída de materiais.

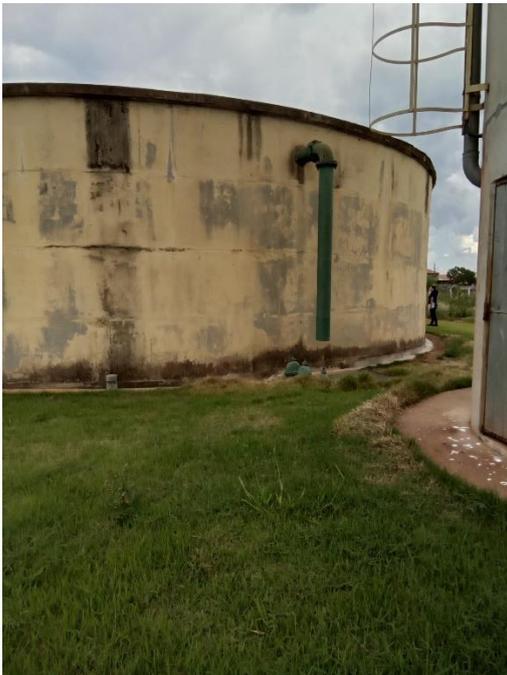
Foto 46 – Extravasor

RESERVATÓRIO APOIADO -UTA CAPACIDADE: 800 m³			
SISTEMA DE RESEVAÇÃO	REFERÊNCIA LEGAL	REGISTRO	PRAZO PARA ADEQUAÇÃO
Existência de vazamentos aparentes	Art. 2º, XI da Lei Federal 11.445/07	Foto 46	Em até 180 dias
Não há medidor de nível. Não é feito acompanhamento e anotação	Art. 5.15.1 da NBR 12217/1994	Não identificado	Imediato
Limpeza e desinfecção não é feita adequadamente	Art. 5.1 da Anbr 15527/2007	Não identificado	Em até 180 dias
Reservatório não está em boas condições	NBR 12217/1994	Fotos 44 a 46 (atentar-se a conservação)	Em até 180 dias
Não há macromedição (saída e/ou entrada)	Art. 5.7 da NBR 12217/1994	Não identificado	Em até 240 dias
Não dispor adequadamente a água e os resíduos resultantes da limpeza dos reservatórios	Item 4.1.7 Manual de Fiscalização ORCISPAR	Não identificado	Imediato

- Atentar-se as avarias do reservatório apoiado da UTA.
- Ressaltamos que é de suma importância o monitoramento das vazões assim como o registro de monitoramento, esses documentos fazendo parte do relatório operacional que recomendamos fortemente que seja implantado.
- Ressaltamos que é de suma importância a medida de nível dos reservatórios assim como recomendamos a automação dele, dessa forma é possível verificar e reconhecer com mais eficiência problemas e necessidades
