RELATÓRIO TÉCNICO DE FISCALIZAÇÃO
Nº 49/2023

Serviço Autônomo de Água e Esgoto
De Nova Santa Bárbara - SAMAE

MARINGÁ - PR
MARÇO/2024

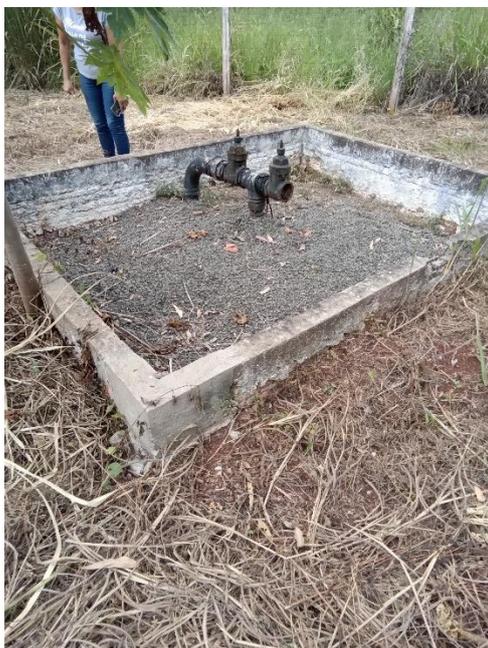
Foto 14 – Área do poço 02

ELEVATÓRIA DE ÁGUA BRUTA			
UNIDADE FISCALIZADA	REFERÊNCIA LEGAL	REGISTRO	PRAZO PARA ADEQUAÇÃO
ELEVATÓRIAS			
A área não é isolada (com perímetro de segurança contra acesso de pessoas não autorizadas e animais)	Art. 2º, XI da Lei Federal 11.445/07	Fotos 13 e 14 (cercamento danificado)	Em até 180 dias
As estruturas não estão em bom estado de conservação	NBR 5674/1999	Fotos 26 e 28	Em até 180 dias
As instalações elétricas não são adequadas	NBR 5410/1997 e NR 10	Foto 30 (Não identificado aterramento e fios soltos)	Em até 180 dias
Inexistência de registros das manutenções realizadas no quadro e demais itens pertencentes a parte elétrica	NBR 5419/2001 e NBR 5410/1997	Não identificado	Imediato
Inexistência de diagrama unifilar atualizado no quadro com especificações do sistema de aterramento	Art. 10.2.3 da NR10 e art 6.4 da NBR 5419/2001	Foto 30	Em até 180 dias
Inexistência de registros de manutenções na casa de comando	NBR 15.575/2021	Não identificado	Em até 180 dias

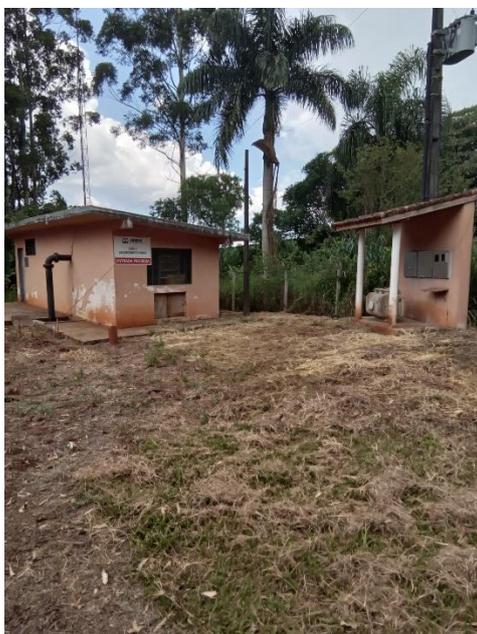
Foto 16 – Área da casa de comando

MANANCIAL SUBTERRÂNEO	REFERÊNCIA LEGAL		PRAZO PARA ADEQUAÇÃO
A área não está devidamente cercada	Art. 2º, XI da Lei Federal 11.445/07	Fotos 12 e 13	Em até 180 dias
As instalações não estão em bom estado de conservação	NBR 5674/1999	Fotos 13,16,26 e 27	Em até 180 dias
Ausência de conjunto moto bomba de reserva a disposição	Art. 5.3.2 da NBR 12.214/1992	Não identificado	Em até 180 dias
Ausência de identificação da área (conforme outorga IAT)	Art. 2º, XI da Lei Federal 11.445/07	Foto 26 (Identificação somente do poço 02)	Imediato
Ausência de macromedidor	Art 4.2 da NBR da NBR 12.212/1992	Não identificado	Em até 240 dias
Falta de registros de manutenções na casa de comando	NBR 15.575/2021	Não identificado	Em até 180 dias
Ausência de manutenção, limpeza, conservação e segurança	Normas e procedimentos técnicos pertinentes	Fotos 13,16,26 e 27 (atentar-se a conservação e segurança)	Imediato
Inexistência de Relatório Operacional	Item 3.1.3 Manual de Fiscalização ORCIPAR	Há a prática do registro de funcionamento da bomba, porém é necessário o registro completo como no modelo do anexo 06	Em até 180 dias

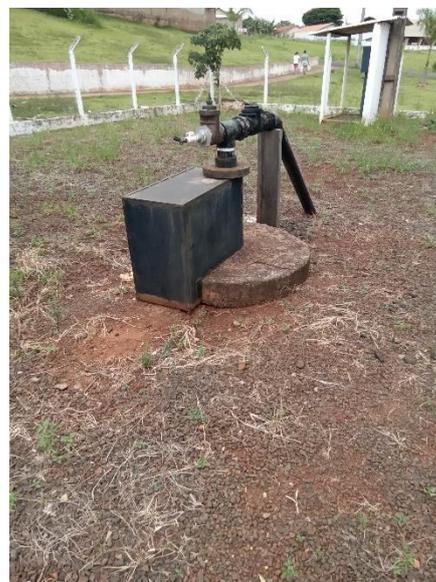
Foto 22 – Poço 03

CAPTAÇÃO – POÇO 03			
MANANCIAL SUBTERRÂNEO	REFERÊNCIA LEGAL	REGISTRO	PRAZO PARA ADEQUAÇÃO
Ausência de conjunto moto bomba de reserva a disposição	Art. 5.3.2 da NBR 12.214/1992	Não identificado	Em até 180 dias
Ausência de macromedidor	Art 4.2 da NBR da NBR 12.212/1992	Foto 22	Em até 240 dias
Inexistência de registros das manutenções realizadas no quadro e demais itens pertencentes a parte elétrica	NBR 5419/2001 e NBR 5410/1997	Foto 12	Imediato
Inexistência de diagrama unifilar atualizado no quadro com especificações do sistema de aterramento	Art 10.2.3 da NR10 e art 6.4 da NBR 5419/2001	Foto 25	Em até 180 dias
Falta de registros de manutenções na casa de comando	NBR 15.575/2021	Não identificado	Em até 180 dias

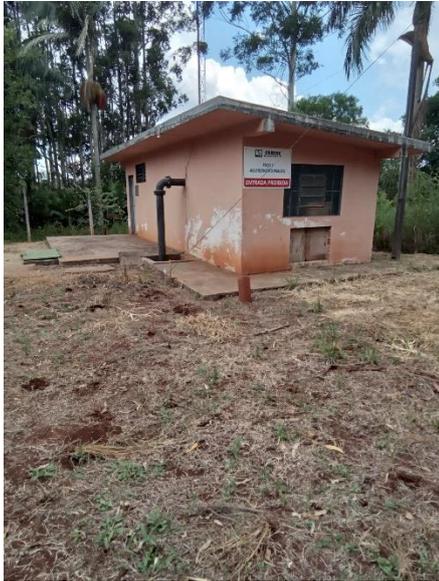
Foto 26 – Área de captação

Ausência de manutenção, limpeza, conservação e segurança	Normas e procedimentos técnicos pertinentes	Fotos 26 e 28 (atentar-se a segurança e conservação)	Imediato
Inexistência de Relatório Operacional	Item 3.1.3 Manual de Fiscalização ORCISPAR	Há a prática do registro de funcionamento da bomba, porém é necessário o registro completo para o relatório operacional	Imediato
O conjunto motobomba reserva não está instalado em paralelo	NBR 12.214/1992	Fotos 28 e 29	Em até 240 dias

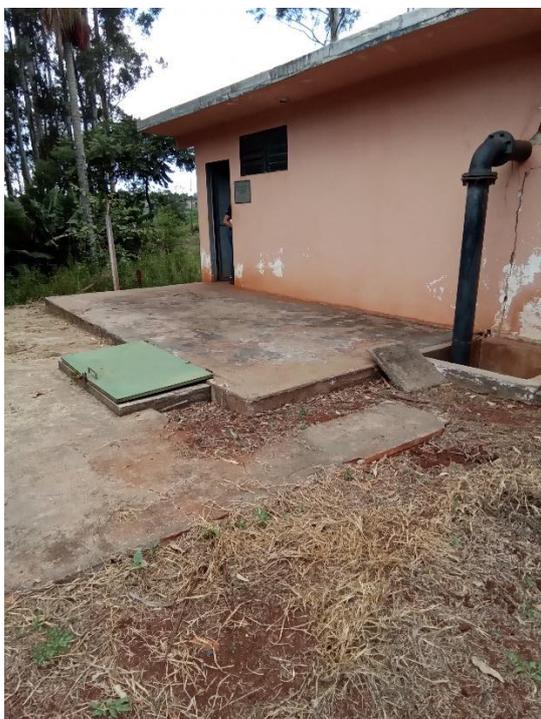
Foto 40 – Reservatórios elevados

RESERVATÓRIO ENTERRADO CAPACIDADE: não informado			
SISTEMA DE RESEVAÇÃO	REFERÊNCIA LEGAL	REGISTRO	PRAZO PARA ADEQUAÇÃO
A área não é isolada (perímetro de segurança)	Art. 5.16.8 da NBR 12217/1994	Foto 13	Em até 180 dias
A área não é sinalizada (identificando a finalidade)	Art. 2º da Lei Federal 11.445/07	Foto 40	Em até 180 dias
Aberturas de inspeção não estão adequadamente fechadas	Art 5.13 da NBR 12217/1994	Foto 40 (deve ser trancada)	Imediato
Não há medidor de nível. Não é feito acompanhamento e anotação	Art. 5.15.1 da NBR 12217/1994	Não identificado	Imediato

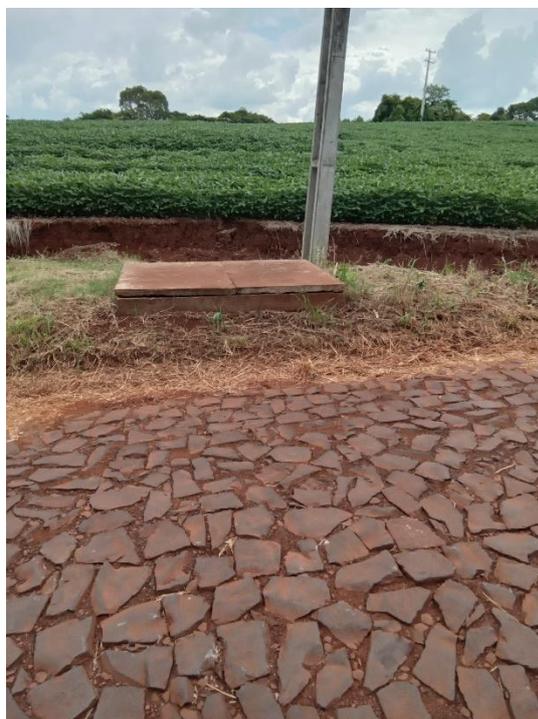
Foto 41 – Macromedidor

Limpeza e desinfecção não é feita adequadamente	Art. 5.1 da Anbr 15527/2007	Não apresentado laudo	Em até 180 dias
Não há macromedicação (saída e/ou entrada)	Art. 5.7 da NBR 12217/1994	Foto 41 (Somente macromedidor na saída)	Em até 240 dias
Não dispor adequadamente a água e os resíduos resultantes da limpeza dos reservatórios	Item 4.1.7 Manual de Fiscalização ORCISPAR	Não identificada saída	Imediato

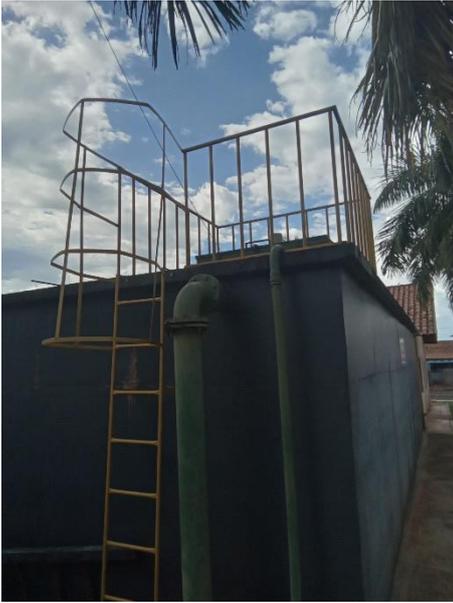
Foto 54 – Base do reservatório

- Atentar-se as avarias do reservatório apoiado da UTA.
- Ressaltamos que é de suma importância o monitoramento das vazões assim como o registro de monitoramento, esses documentos fazendo parte do relatório operacional que recomendamos fortemente que seja implantado.
- Ressaltamos que é de suma importância a medida de nível dos reservatórios assim como recomendamos a automação dele, dessa forma é possível verificar e reconhecer com mais eficiência problemas e necessidades

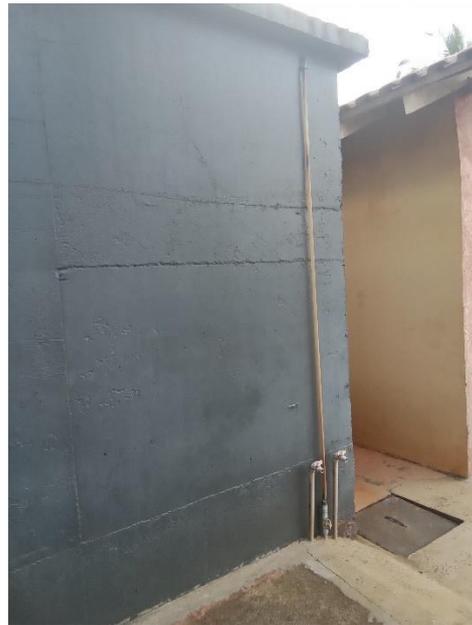
Foto 55 – Base do reservatório

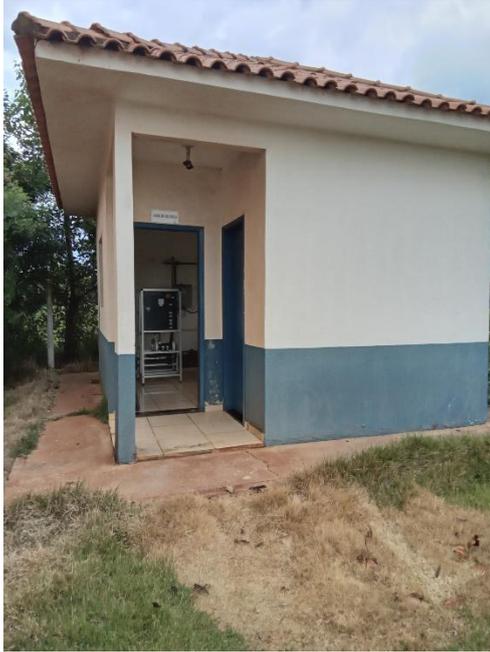
Foto 56 – Área da UTA

UNIDADE DE TRATAMENTO DE ÁGUA			
UNIDADE DE TRATAMENTO DE ÁGUA	REFERÊNCIA LEGAL	REGISTRO	PRAZO PARA ADEQUAÇÃO
Ausência de EPIs para os operadores (óculos, luvas, etc.)	NR 15 e Art. 5.18.4 da NBR 13035/1993	Não identificado	Imediato
Falta de registros da manutenções realizadas no quadro e demais itens pertencentes a parte elétrica	NBR 5419/2001 e NBR 5410/1997	Não identificado	Imediato
Inexistência de diagrama unifilar atualizado no quadro com especificações do sistema de aterramento	Art. 10.2.3 da NR10 e art 6.4 da NBR 5419/2001	Não identificado	Em até 180 dias
Sem registros de manutenções na casa de comando	NBR 15.575/2021	Não identificado	Em até 180 dias
Inexistência de Relatório Operacional	Item 3.1.3 Manual de Fiscalização ORCISPAR	Foto 62 Há a prática do registro de funcionamento da bomba e dosagem de produtos químicos, porém é necessário o registro completo para o relatório operacional	Imediato

- Necessidade do diagrama unifilar do quadro, assim como o registro de manutenções do mesmo.
- Necessidade do registro de manutenções da casa de comando recomenda-se um registro em planilhas.
- Ambos os registros citados acima fazem parte do relatório operacional, reforçamos a necessidade da criação de tal relatório.
- Recomendamos fortemente a disponibilização de EPI's, de preferência dentro da área da UTA.

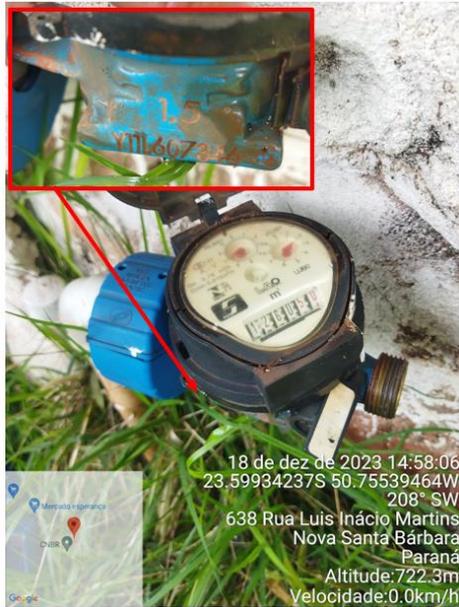
Foto 63 - Hidrômetro do ponto 1

- Ressaltamos que é de suma importância um cronograma de aferição dos hidrômetros para verificação de sua eficiência além de mapear a necessidade de troca. Tais ações quando bem praticadas corroboram para uma eficiente leitura, arrecadação e prestação de serviços.
- Os hidrômetros dos pontos P01(2011) e P03(2011) estão fora da validade de uso e devem ser trocados, atentar-se que a vida útil de um hidrômetro varia de 5 a 10 anos dependendo da qualidade do mesmo. No ponto P02 não foi possível identificar o ano de fabricação pela má condição do equipamento, nesse caso também recomendamos a troca.
- A média das concentrações do ponto P02, não atende aos padrões de qualidade de Cloro exigidos pelo Art. 32 e Art. 36 da PORTARIA GM/MS Nº 888/2021.

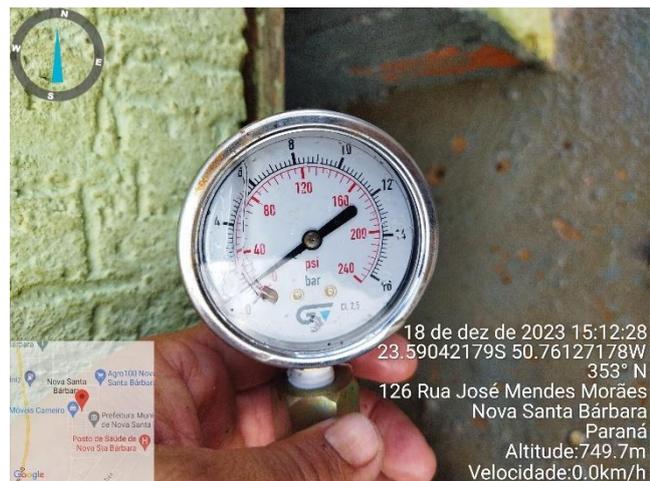
Foto 66 - Medição de pressão do ponto 02

Pressão no ponto de fornecimento de água em desacordo com os limites mínimo dinâmico (10 mca) e máximo estático (50 mca)	Art 5.4 da NBR 12218/1994 e art 25 da GM/SM 888/2021	Tabela 14 (Pressão no ponto P02 está abaixo do mínimo)	Em até 180 dias
--------------------------------------------------------------------------------------------------------------------------	------------------------------------------------------	--------------------------------------------------------	-----------------

PONTOS	PRESSÃO (m.c.a)	ENDEREÇO	LATITUDE UTM	LONGITUDE UTM	ANO DO MICROMEDIDOR
Ponto 01	~ 35,1544	Rua Luis Inácio Martins, 638	- 23.59937819	-50.75538594	2011
Ponto 02	~ 7,03089	Rua José Mendes Morães , 126	-23.59042584	-50.76127348	Não foi possível identificar
Ponto 03	~ 23,2019	Rua Um 288-302	-23.58774432	-50.7656823	2011

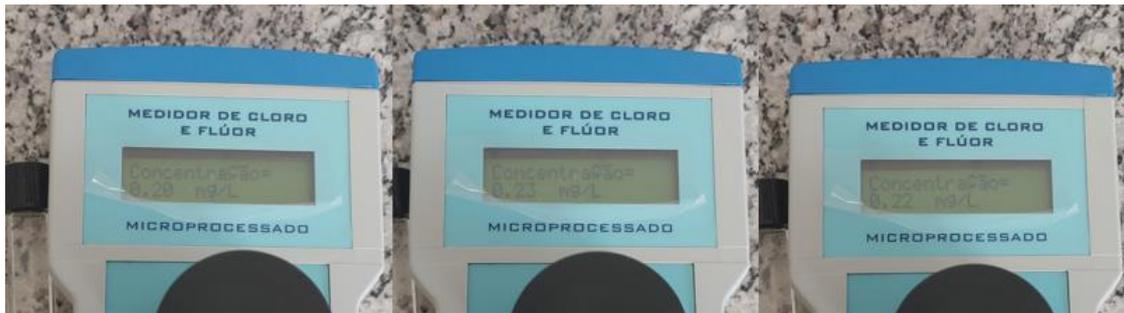
Foto 69 - Medição de cloro do P01

Cloro				
Local	Medida 1 (mg.L ⁻¹)	Medida 2 (mg.L ⁻¹)	Medida 3 (mg.L ⁻¹)	Média (mg.L ⁻¹)
P01	0,20	0,23	0,22	0,22
P02	0,22	0,13	0,17	0,17
P03	0,36	0,42	0,39	0,39
Flúor				
Local	Medida 1 (mg.L ⁻¹)	Medida 2 (mg.L ⁻¹)	Medida 3 (mg.L ⁻¹)	Média (mg.L ⁻¹)
P01	0,59	0,58	0,56	0,58
P02	0,53	0,50	0,51	0,51
P03	0,40	0,38	0,39	0,39

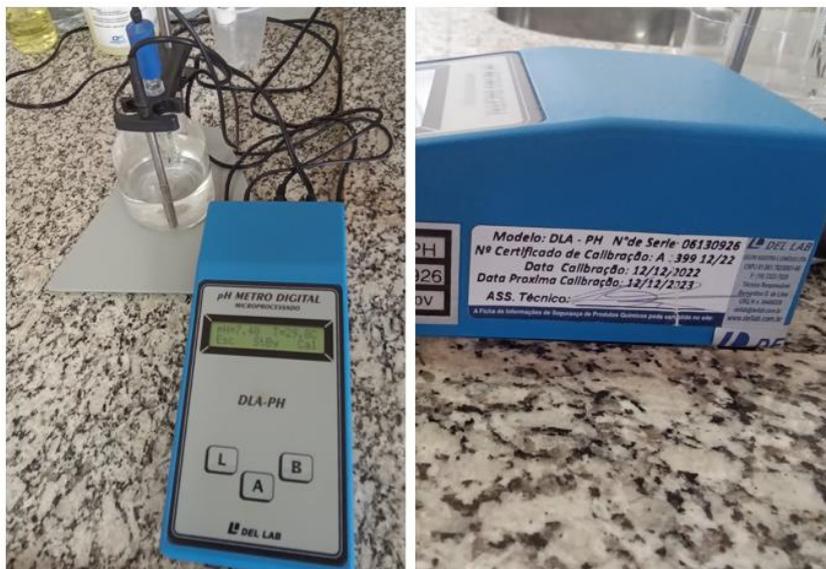
Foto 79 – Calibragem de equipamentos

LABORATÓRIO	REFERÊNCIA LEGAL	REGISTRO	PRAZO PARA ADEQUAÇÃO
GERAL			
O laboratório não segue NBR ISO/IEC 17025	NBR ISO/IEC 17025	Não identificado	Em até 180 dias
A aferição dos equipamentos não está vigente	Portaria GM/SM 5/2017 alterada pela GM/SM 888/2021	Foto 79 (12/12/2023)	Imediato
Resíduos químicos não tem destinação adequada	Normas e procedimentos técnicos pertinentes	Não identificado	Imediato
LAUDOS DE ANÁLISES	REFERÊNCIA LEGAL	REGISTRO	PRAZO PARA ADEQUAÇÃO
O Plano de Amostragem não está sendo executado conforme elaborado pelo responsável técnico	Portaria GM/SM 5/2017 alterada pela GM/SM 888/2021	Anexo 06 – Ver notas 10.1.4 e 10.1.5	Imediato
